罗湖东门深圳小学北校区环形跑道改造工程 “8·6”一般触电事故调查报告

罗湖东门深圳小学北校区环形跑道改造工程“8·6”一般触电事故调查组编制

2023年10月31日

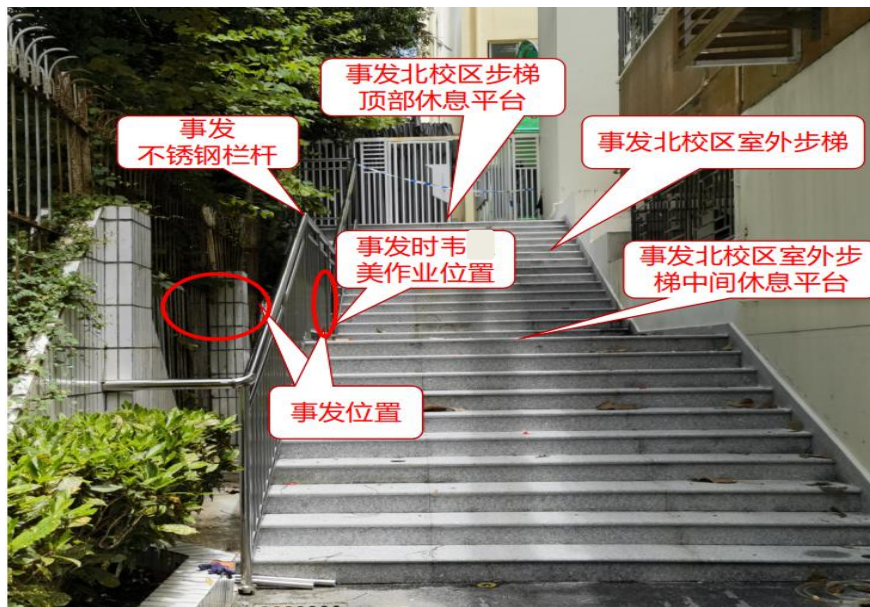
图 2 事发位置图

事故发生位置位于深圳小学北校区 4 号楼西侧室外步梯(以下简称“事发北校区西侧室外步梯”)区域,该室外步梯属于深圳小学北校区 2023 年环形跑道改造工程范围,改造主要内容为室外步梯坡度调整、铺设大理石台阶和安装室外步梯不锈钢扶手栏杆。室外步梯设有中间和顶部两个休息平台,2023 年 8 月 6 日事发时,事发北校区西侧室外步梯改造已完成坡度调整和铺设大理石台阶施工,不锈钢扶手栏杆安装施工人员韦某美在事发北校区西侧室外步梯中间休息平台处进行不锈钢扶手栏杆格栅钢管安装施工作业期间发生事故。(见图 2)

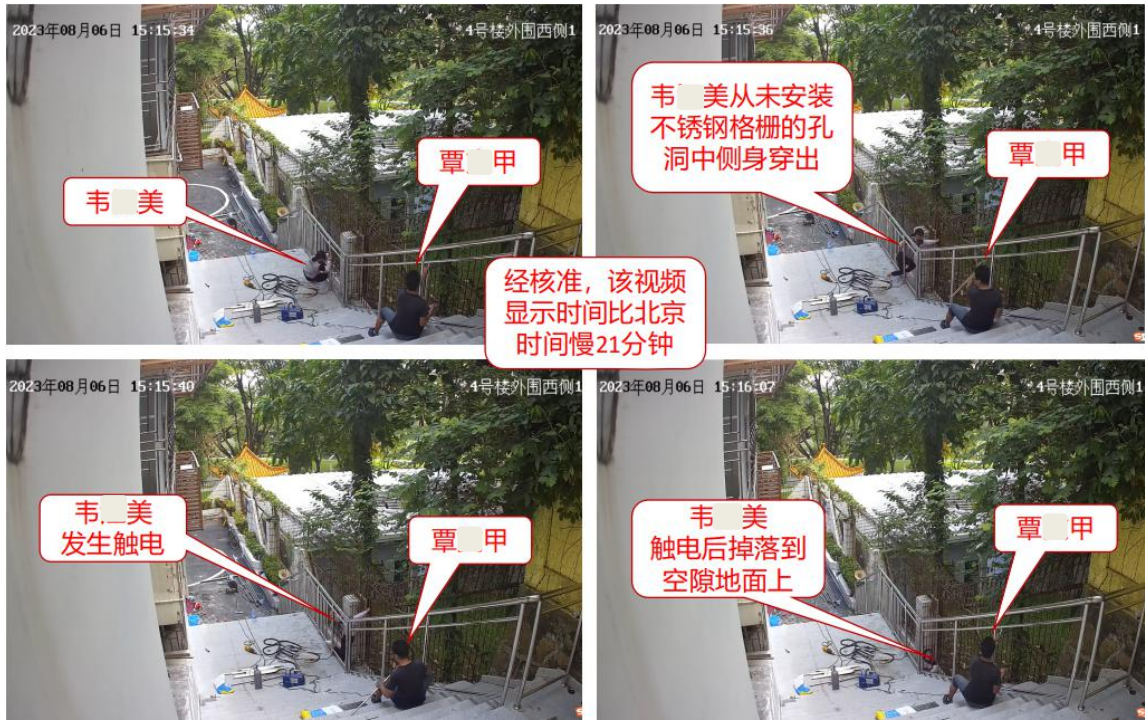
图 3 事发时韦某美触电过程视频截图

15 时 36 分，韦某美在室外步梯摆放事发不锈钢扶手栏杆中间区域休息平台的第二格（从南往北数）第 6 根不锈钢管扶手栏杆格栅钢管准备焊接时，测量格栅间隔距离使用的自制木质定位块突然掉落到正在安装的事发不锈钢扶手栏杆和人民公园铁质格栅围墙之间的空隙地面上，韦某美为了捡回自制木质定位块，韦某美上半身便从室外步梯中间休息平台，事发不锈钢扶手栏杆还未安装不锈钢管格栅的孔洞中侧身穿出，面向北，上半身向西探出，右手抓着事发不锈钢扶手栏杆中间休息平台第三根（从南往北数）不锈钢栏杆主立柱，左手抓住人民公园铁质格栅围墙格栅，瞬间韦某美全身抽搐，双脚靠在事发不锈钢扶手栏杆下部横杆上，身体悬在空中。21 秒后，韦某美双手支撑不住身体的重量，掉落到事发不锈钢扶手栏杆与人民公园铁质格栅围墙之间的空隙地面上并发出“砰”的一声。当时坐在室外步梯中间休息平台上方台阶上正在低头用角磨机打磨不锈钢管格栅的覃某甲听到声响后猛一抬头，发现韦某美掉落到了事发不锈钢扶手栏杆和人民公园铁质格栅围墙之间的空隙地面，覃某甲立即从韦某美掉落的扶手栏杆处跳下去抱起韦某美呼喊，韦某美无反应，覃某甲立即掐韦某美人中穴抢救，但韦某美仍无反应。

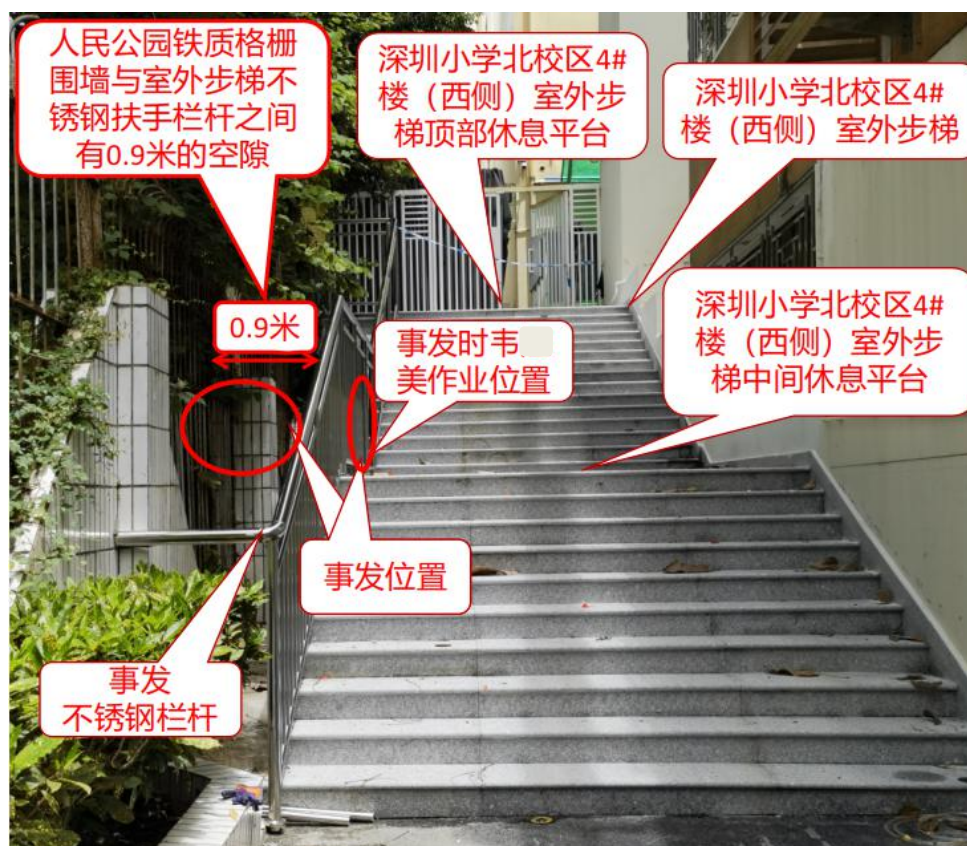
图 5 深圳小学北校区 4#楼（西侧）室外步梯区域图

事故发生位置位于深圳小学北校区4#楼西侧室外步梯区域。室外步梯东侧为4#楼外立墙面，西侧与人民公园铁质格栅围墙有0.9米的空隙。室外步梯共有25个台阶，设有中间和顶部两个休息平台，室外步梯西侧边缘正在安装不锈钢扶手栏杆。事发时，室外步梯中间休息平台以下西侧边缘不锈钢扶手栏杆格栅已焊接安装完成，正在进行中间休息平台西侧边缘不锈钢扶手栏杆格栅钢管焊接安装施工作业。（见图5）

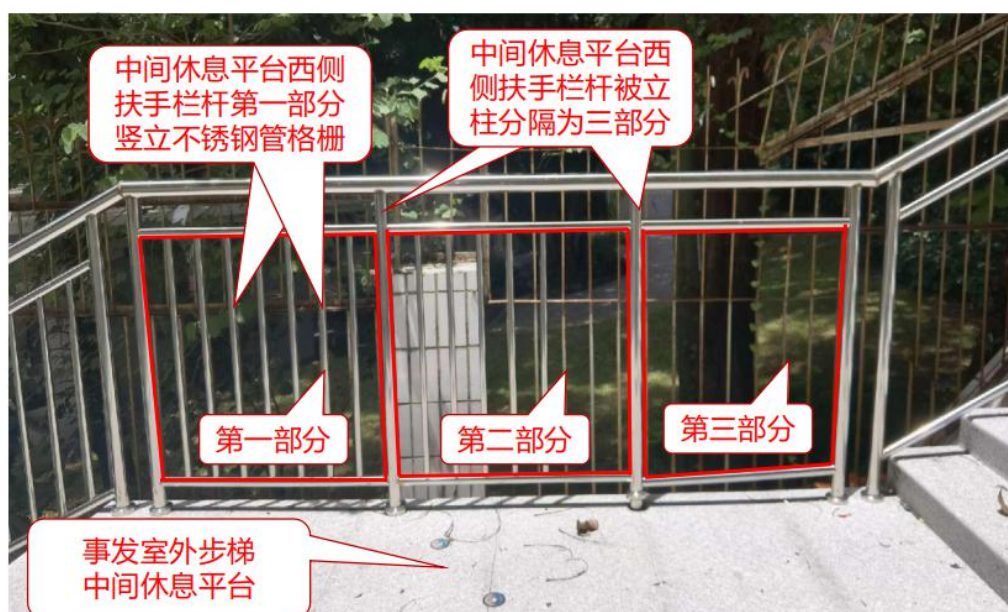
图 6 事发时，深圳小学北校区 4#楼（西侧）室外步梯中间休息平台西侧扶手栏杆竖立的不锈钢格栅安装施工情况图

室外步梯中间休息平台西侧边缘不锈钢扶手栏杆由 4 根立柱将该部分扶手栏杆分为三部分，从南往北数扶手栏杆第一部分内竖立的不锈钢管格栅已焊接安装完毕，第二部分内还剩部分不锈钢管格栅未焊接安装，第三部分的竖立不锈钢管格栅全部还没有焊接安装。（见图 6）

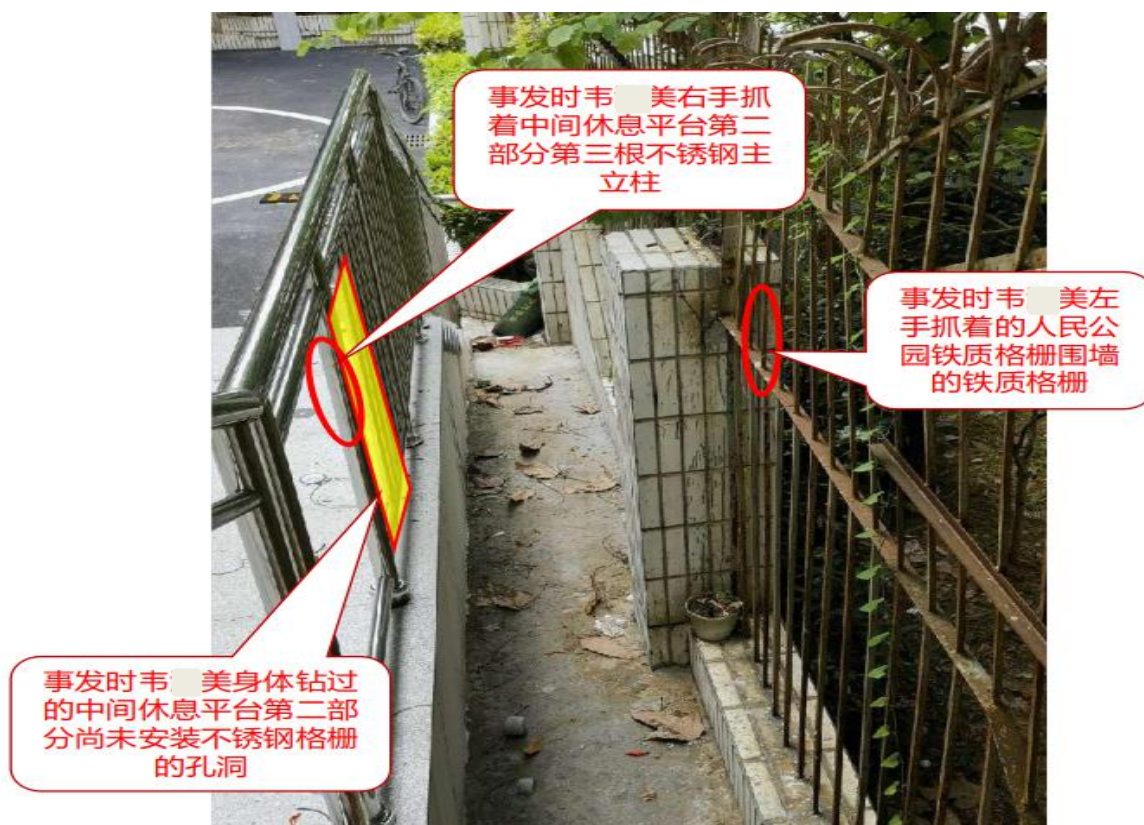
图 7 事发韦某美触电时身体、右手和左手触碰位置勘查图

根据视频监控记录，事发时，韦某美面向北，从事发室外楼梯中间休息平台第二部分未安装焊接竖立不锈钢管格栅形成的孔洞（以下简称“中间休息平台扶手栏杆第二部分孔洞”）侧身钻过，右手抓着中间休息平台第二部分孔洞北侧立柱，左手抓着对面人民公园铁质格栅围墙的铁质格栅。（见图 7）

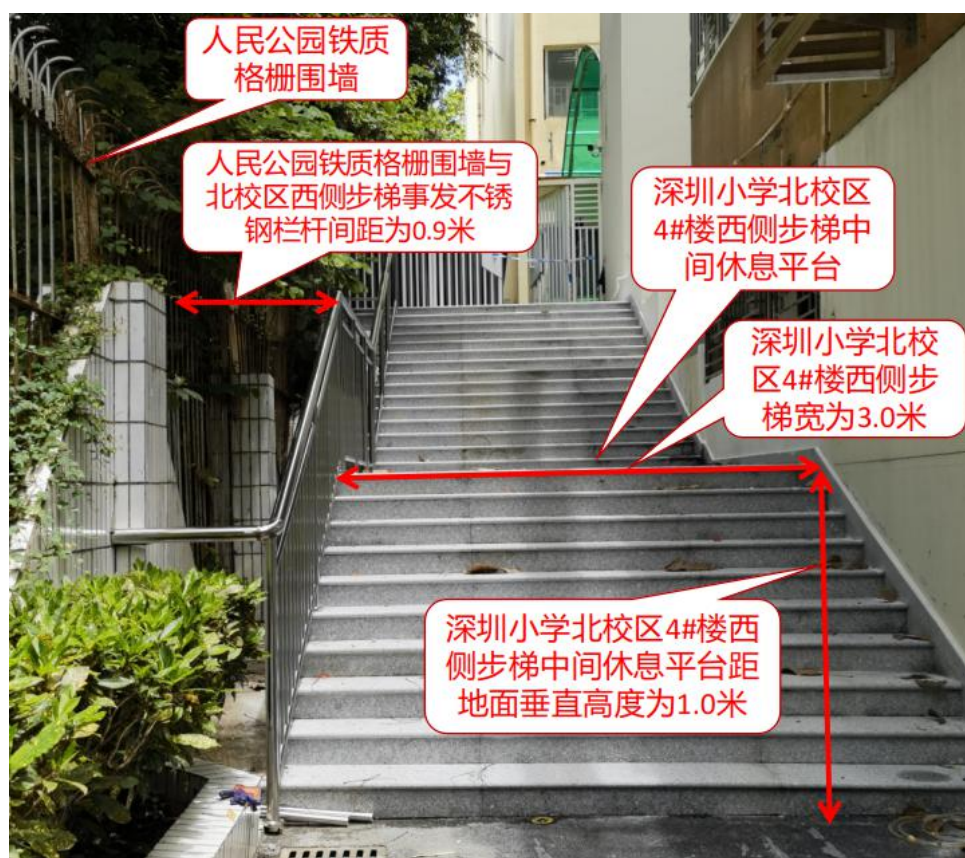
图 8 事发深圳小学北校区 4#楼西侧室外步梯勘查图

事故发生位置位于深圳小学北校区 4#楼西侧室外步梯事发不锈钢扶手栏杆与人民公园铁质格栅围墙之间的空隙处，其空隙间距为 0.9 米。深圳小学北校区 4#楼西侧室外步梯共有 25 个台阶，设有中间和顶部两个休息平台，中间休息平台长为 3.2 米，

宽为 3.0 米，室外步梯中间休息平台距离地面垂直高度为 1 米。深圳小学北校区 4#楼西侧室外步梯西侧边缘正在施工安装事发不锈钢扶手栏杆，事发时，室外步梯中间休息平台以下西侧边缘不锈钢扶手栏杆的格栅已焊接安装完成，正在进行室外步梯中间休息平台西侧边缘事发不锈钢扶手栏杆格栅钢管焊接安装施工作业。（见图 8）

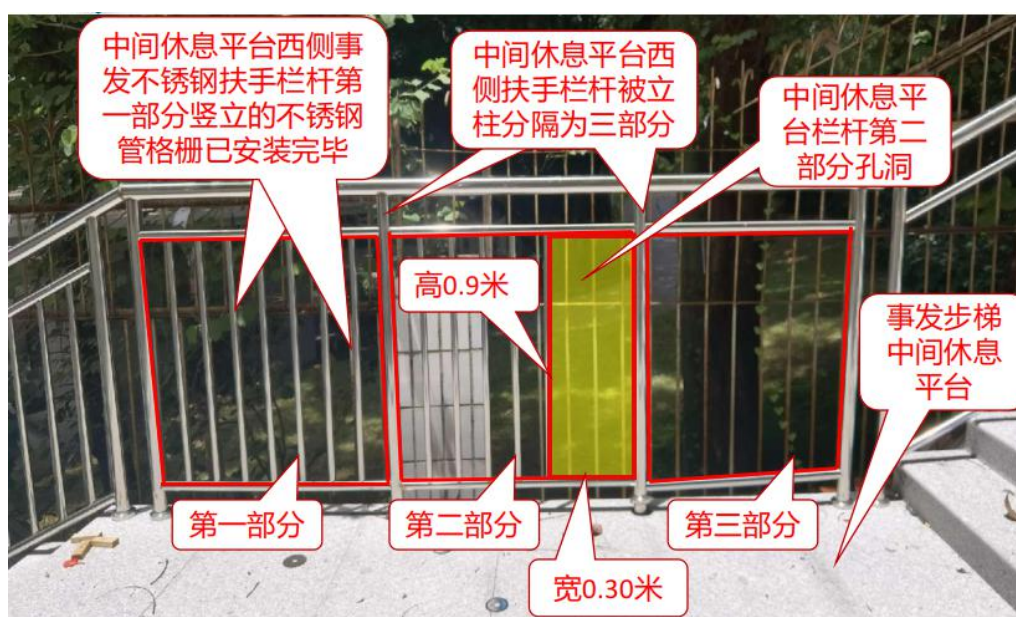
图 9 深圳小学北校区 4#楼西侧室外步梯中间休息平台西侧事发不锈钢扶手栏杆勘查图

室外步梯中间休息平台西侧边缘不锈钢扶手栏杆被 4 根立柱将该部分扶手栏杆分为三部分，从南往北数事发不锈钢扶手栏杆第一部分内竖立的不锈钢管格栅已安装焊接完毕，事发不锈钢扶手栏杆第二部分内从南往北数 1 至 5 根竖立的不锈钢管格栅也已安装焊接完毕，第二部分剩余未安装焊接的不锈钢管格栅部分形成一个高 0.9 米，宽 0.3 米的长方形孔洞（事发时韦某美钻过的位置）。（见图 9）

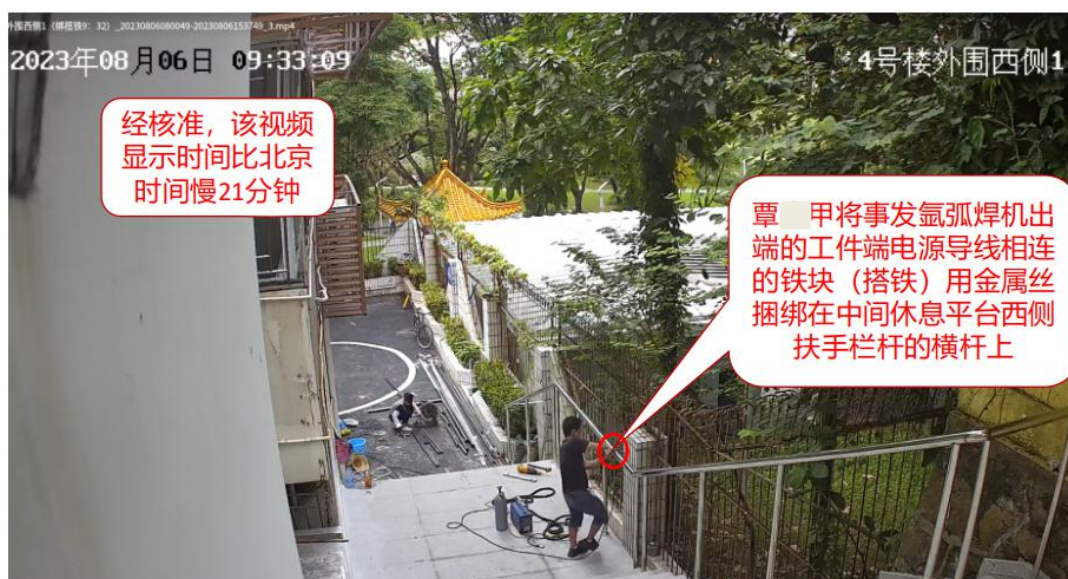
将与事发氩弧焊机输出端正极相连的铁块（俗称“搭铁”）用金属丝捆绑在深圳小学北校区 4#楼西侧室外步梯的中间休息平台西侧不锈钢扶手栏杆的横杆上，直至事发后，与事发氩弧焊机输出端导线相连的铁块（俗称“搭铁”）才被收集整理事发氩弧焊机的陈某拆下来。（见图 10）

图 10 覃某甲将事发氩弧焊机出端的工件端电源导线相连的铁块（搭铁）用金属丝捆绑在室外步梯中间休息平台西侧扶手栏杆的横杆上视频截图

根据视频监控记录和相关人员询问笔录，事发当天 9 时 54 分，覃某甲将事发氩弧焊机输出端连接的“搭铁”用金属丝捆绑在事发不锈钢扶手栏杆的横杆上进行焊接作业，导致事发氩弧焊机输出端正极与事发整个不锈钢扶手栏杆成为等电位。当氩弧焊机插头受到外力作用，导致插头内黄绿色保护接地导线端头裸露的铜导体和蓝色导线与插脚连接处铜导体部分相触碰（导通）后，事发氩弧焊机金属外壳、工件端、“搭铁”和与“搭铁”导通的

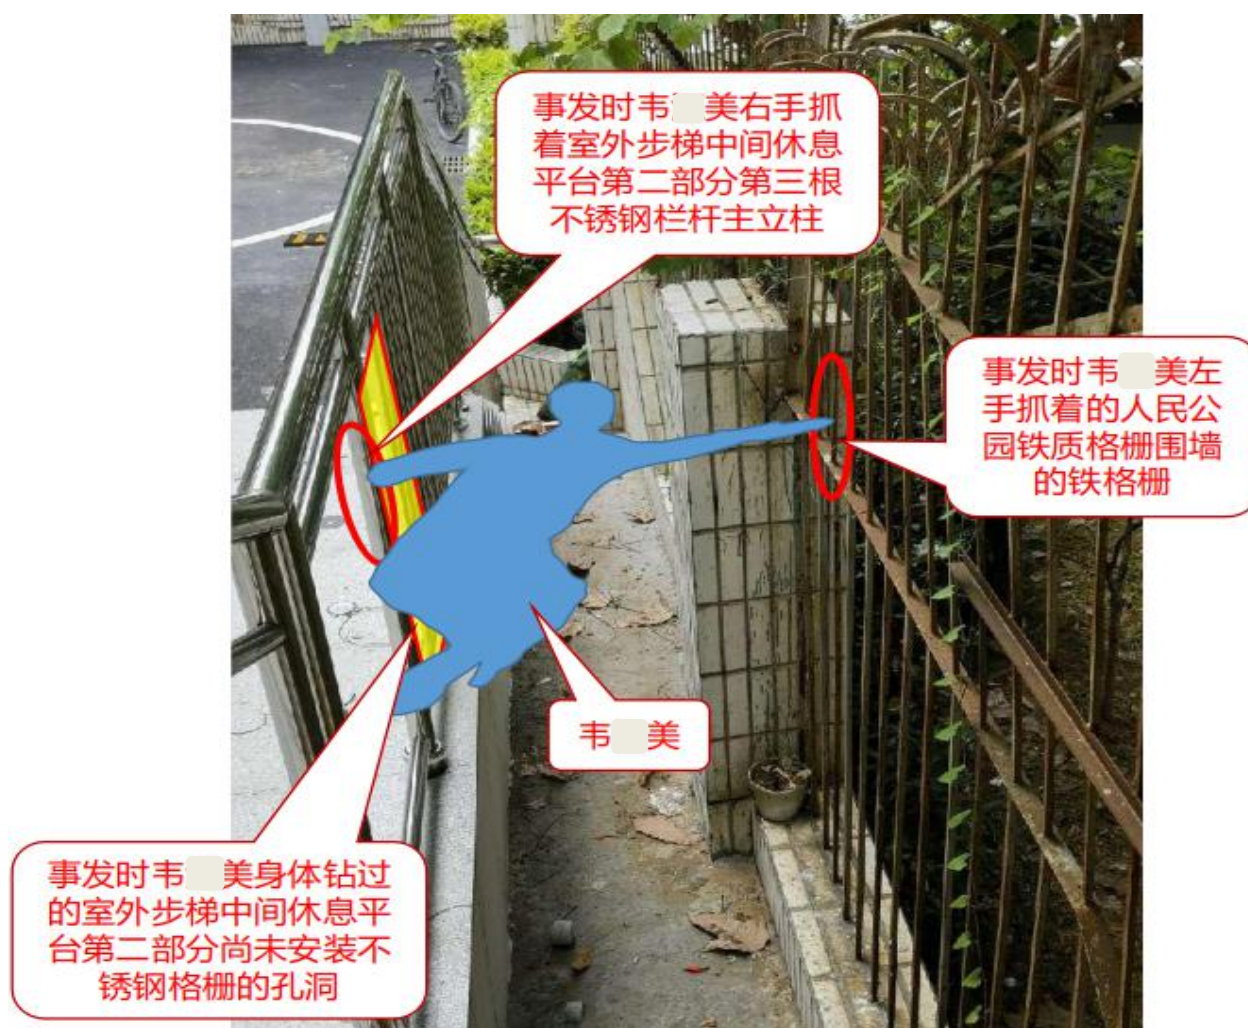
图 11 韦某美触电时，身体及右手、左手触碰位置勘查示意图

上半身就从还未安装不锈钢管格栅的第二部分孔侧身穿出，面向北，上半身向西探出，右手抓着事发不锈钢扶手栏杆中间休息平台从南往北数第三根不锈钢主立柱，左手抓住人民公园铁质格栅围墙的铁格栅，双脚靠在事发不锈钢管扶手栏杆下部横杆上时发生事故。（见图 11）

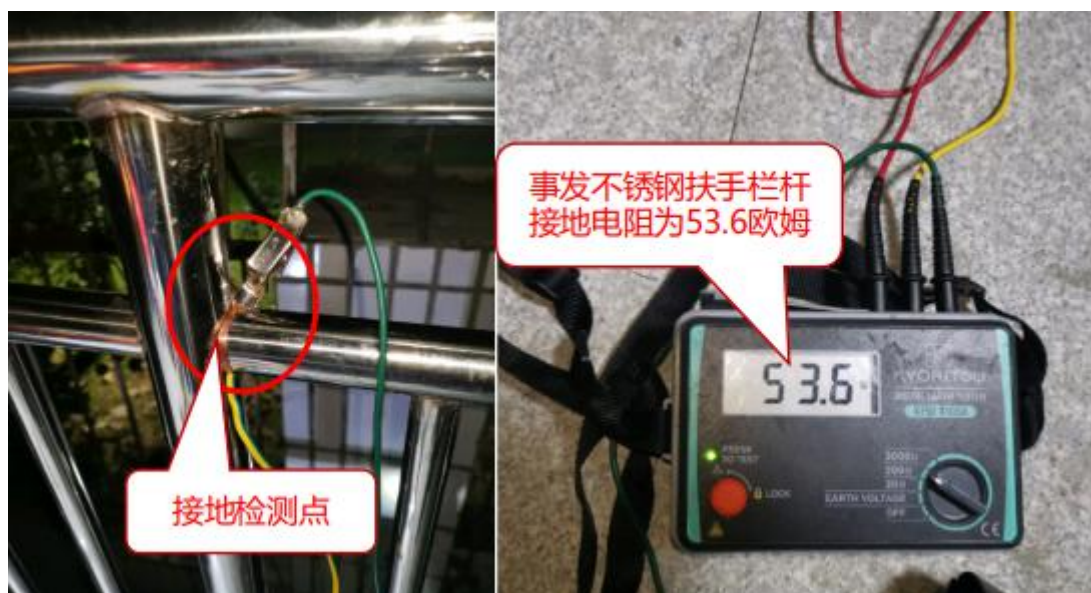
图 12 事发不锈钢扶手栏杆接地电阻检测图

事发后，经现场检测，事发不锈钢扶手栏杆接地电阻为 53.6 欧姆，远大于安全保护接地电阻 4 欧姆。（见图 12）

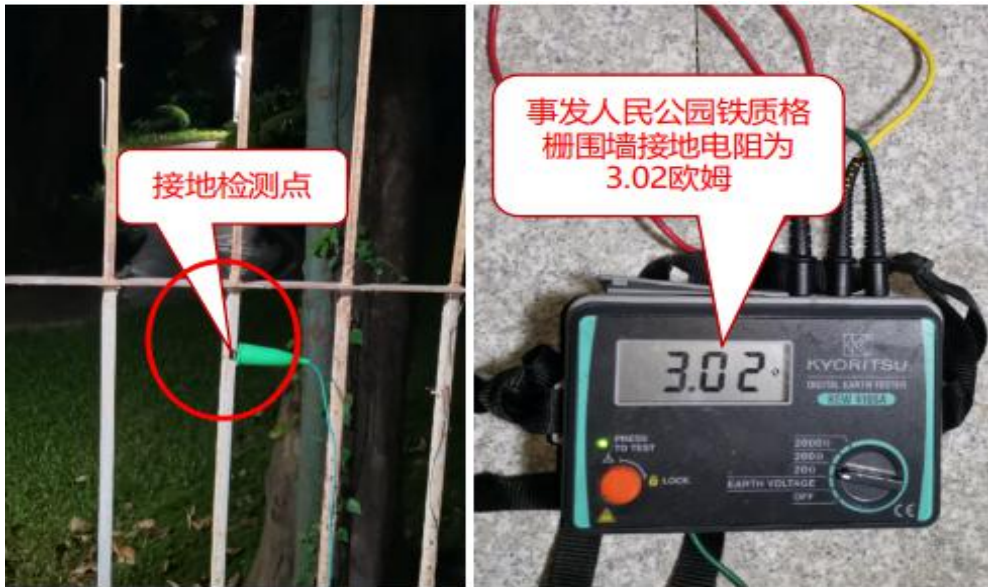
图 13 人民公园铁质格栅围墙接地电阻检测图

事发后，经现场检测，事发人民公园铁质格栅围墙接地电阻为 3.02 欧姆，小于安全保护接地电阻 4 欧姆，接地良好。（见

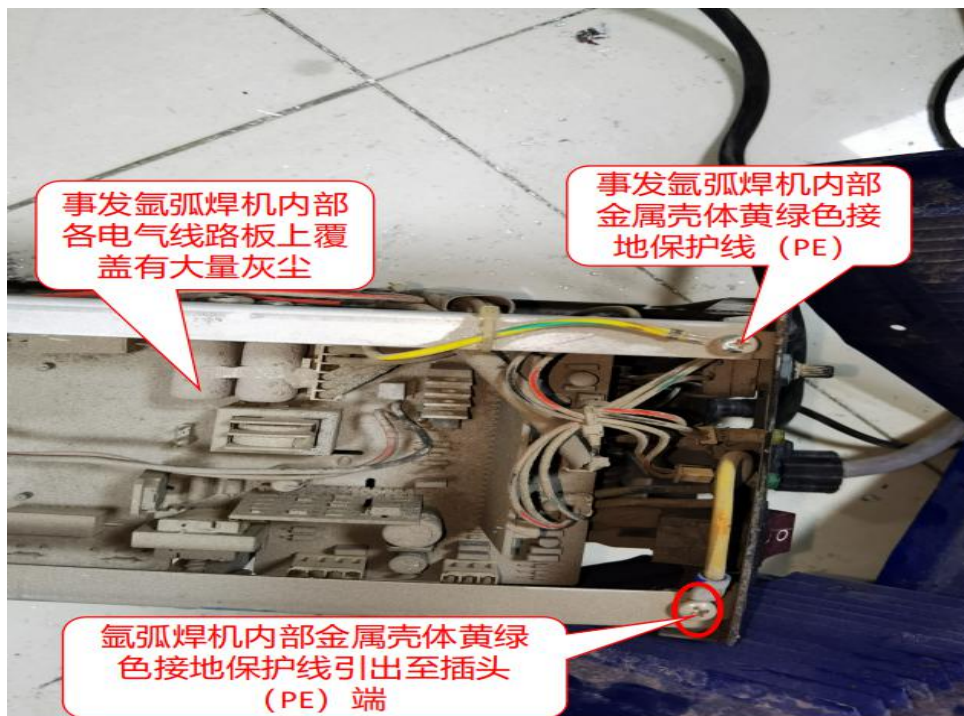
图 14 事发氩弧焊机内部和接地连接勘查图

事发氩弧焊机型号为瑞凌 WS 200S 直流氩弧焊机。该焊机主机内部各电气线路板上覆盖有大量灰尘,该焊机主机内部金属壳体保护接地 PE 线连接完好。(见图 14)

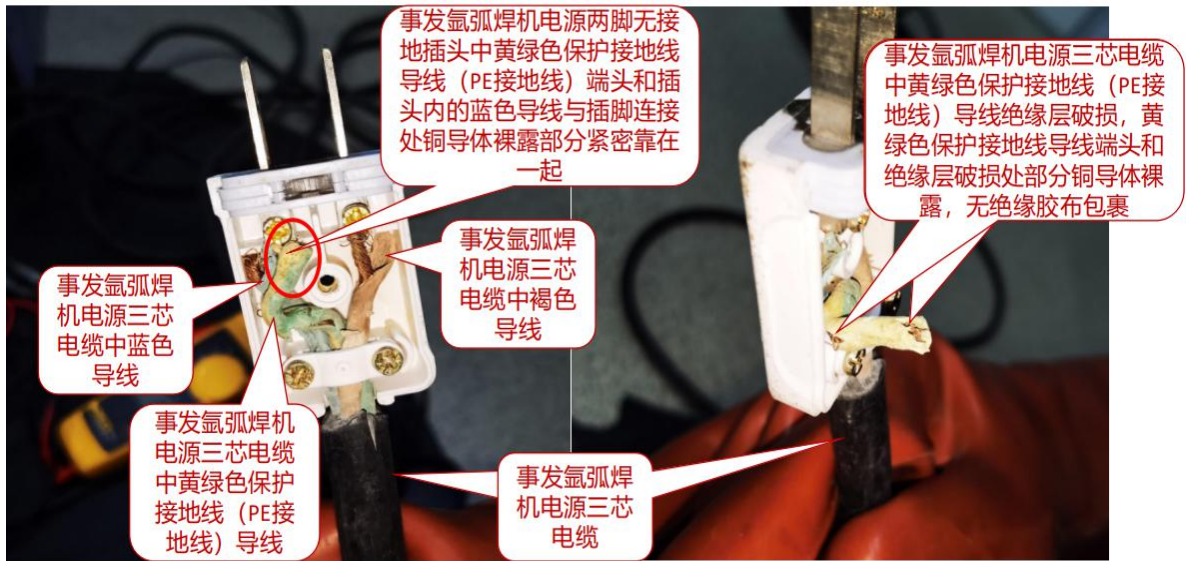
图 15 事发氩弧焊机电源插头勘查图

该氩弧焊机电源输入端的电源线为三芯电缆，电源插头本应为 3 脚插头而改为了 2 脚插头（经调查询问了解，事发氩弧焊机修过很多次，不知道谁、也不知道什么时候改为 2 脚插头的。）；电源三芯电缆中的蓝色导线连接着一根插脚，褐色导线连接着另一根插脚，黄绿色保护接地线（PE 接地线）未连接插脚。该电源插头 PE 接地线绝缘层破损、部分铜导体裸露，PE 接地线端头和绝缘层破损处无绝缘胶布包裹，PE 接地线端头和电源插头内的蓝色导线与插脚连接处铜导体紧密靠在一起。（见图 15）

由于事发氩弧焊机金属外壳与事发氩弧焊机电源三芯电缆中的黄绿色保护接地导线（PE 接地线）连接，且事发氩弧焊机电源插座中的黄绿色保护接地导线端头绝缘层破损，铜导体裸露，插头内部黄绿色保护接地导线和插头插脚连接的蓝色导线紧密的靠在一起。因此当事发氩弧焊机插头插入电源后，如果插头受到外力作用，导致插座内黄绿色保护接地导线端头裸露的铜导体和带有 235 伏左右交流电压的蓝色导线与插脚连接处裸露的铜导体相触碰（导通），此时黄绿色保护接地导线和蓝色导线就会同时带有 235 伏左右的交流电压。由于黄绿色保护接地导线与氩弧焊机金属外壳导通，致使氩弧焊机金属外壳也带 235 伏左右的交流电压，而氩弧焊机金属外壳又与事发氩弧焊机输出端正极接触（导通），就导致事发氩弧焊机输出端正极（俗称“搭铁端”）也存在能造成人体触电的 235 伏左右的交流电压。

一是事发氩弧焊机输入电源插头未连接保护接地导线（PE 接地线），丧失接地保护的能力。二是事发氩弧焊机电源插座内的黄绿色保护接地导线（PE 接地线）绝缘层破损，铜导体裸露，无绝缘胶布包裹，裸露铜导体与氩弧焊机电源插头插脚触碰导通，从而导致氩弧焊机外壳、氩弧焊机输出端正极及搭铁、不锈钢扶手栏杆均带电，稍不注意，极易引发触电事故，施工作业环境极其危险。

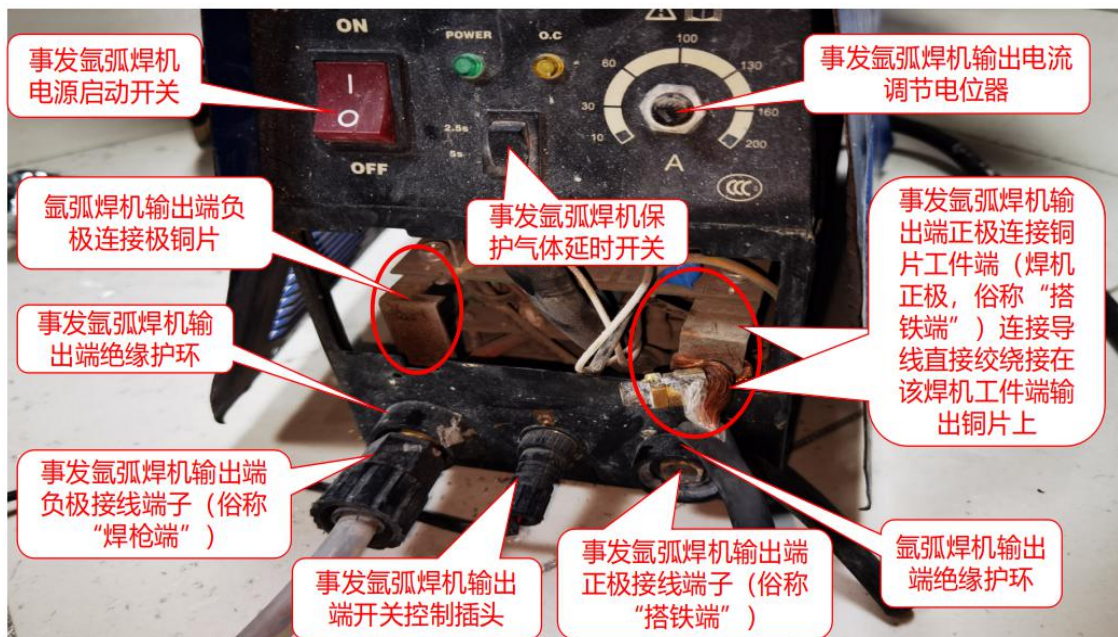
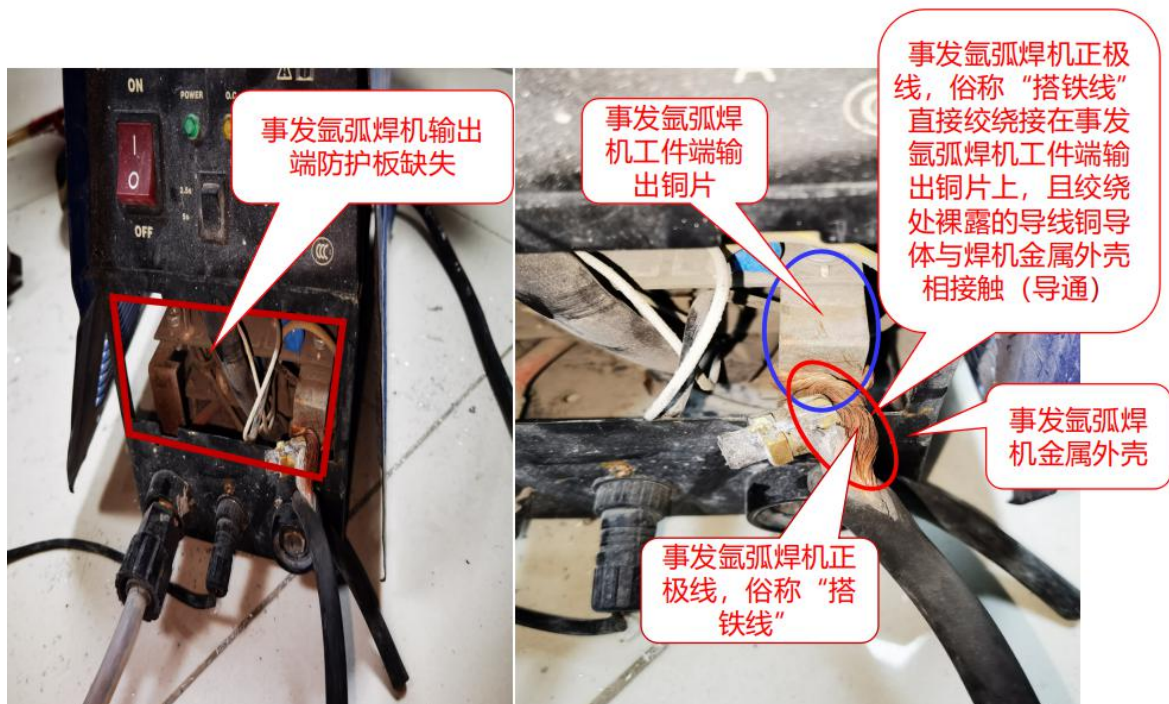
该焊机输出端正极（俗称“工件端”、“搭铁端”）的输出插口损坏，输出连接导线直接拧接在该焊机输出端正极输出铜片上，且拧接处裸露的铜导线与焊机金属外壳相接触（导通），焊机输出端防护盖板缺失（图 16、图 17）。

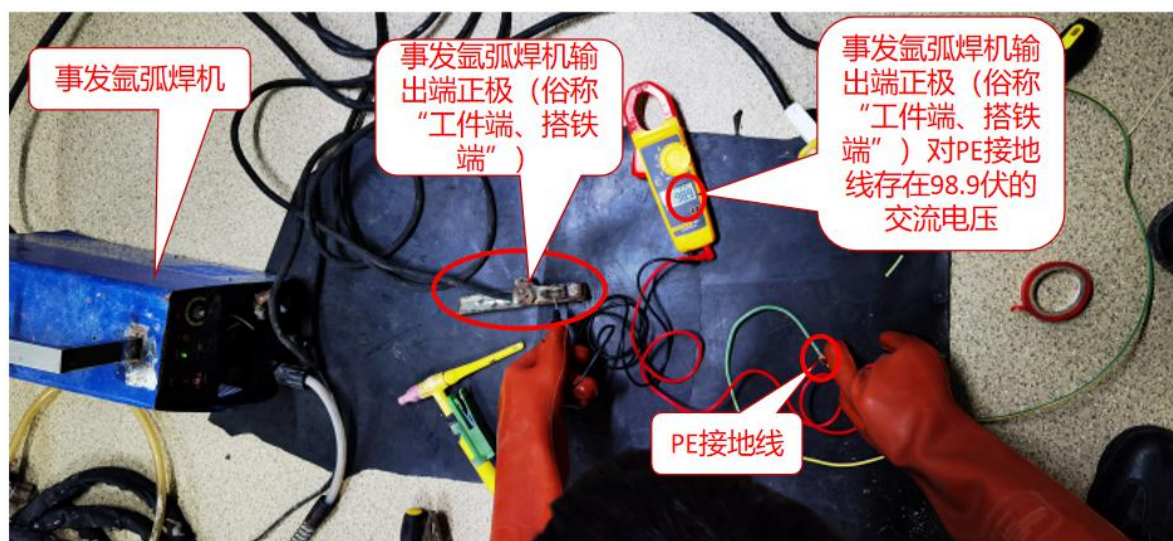
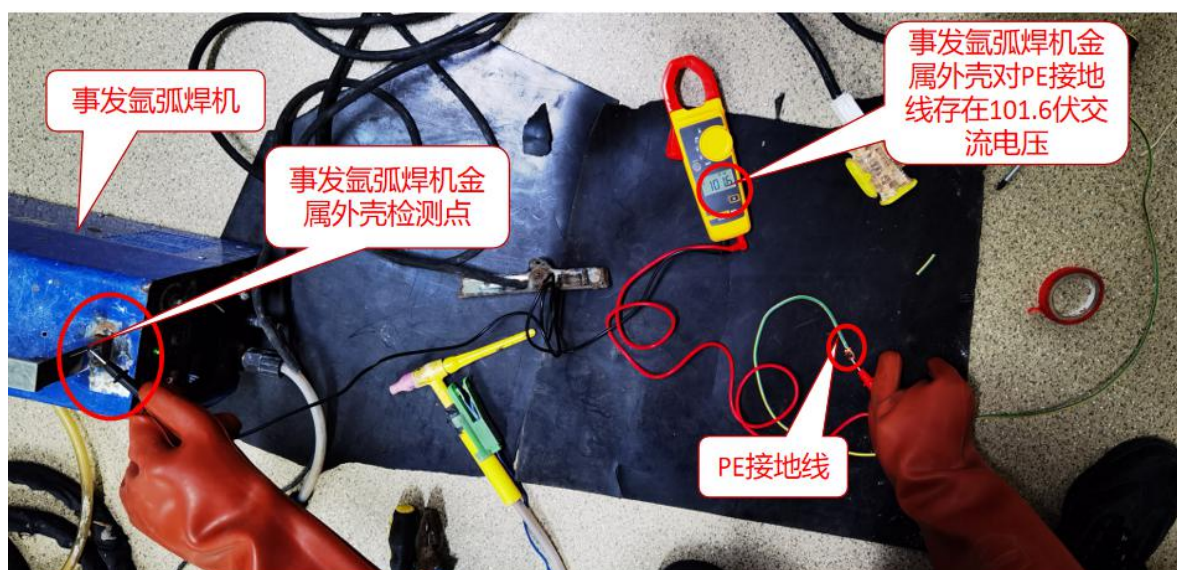
在事发氩弧焊机电源启动开关闭合通电待机情况下进行测试,测得事发氩弧焊机输出端正极对 PE 接地线之间存在 98.9 伏的交流电压,事发氩弧焊机金属外壳对 PE 接地线之间存在 101.6 伏交流电压。(见图 18、图 19)

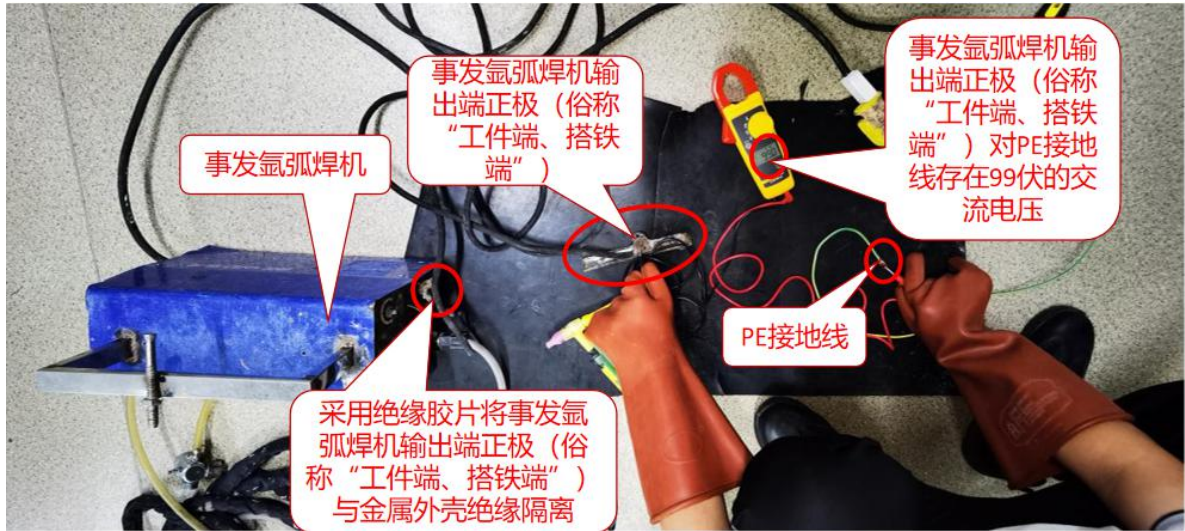
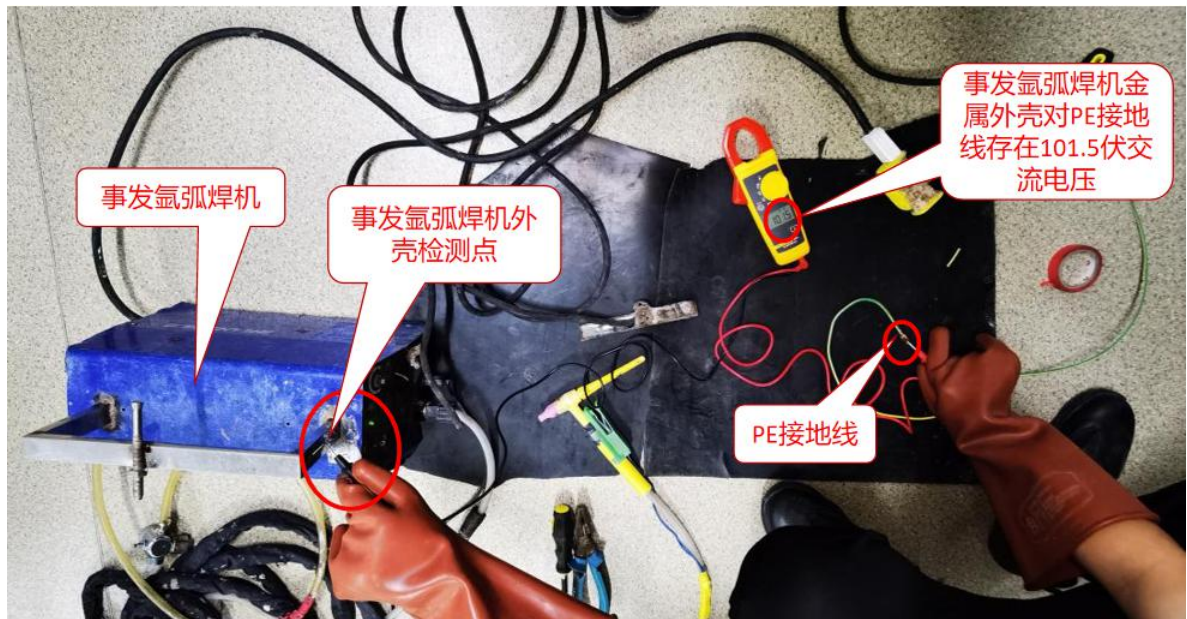
再采用绝缘胶片将该氩弧焊机输出端正极与该氩弧焊机金属外壳接触导通位置进行绝缘隔离后进行测试，测得事发氩弧焊机输出端正极对 PE 接地线存在 99 伏的交流电压，事发氩弧焊机金属外壳对 PE 接地线存在 101.5 伏交流电压。（见图 20、图 21）

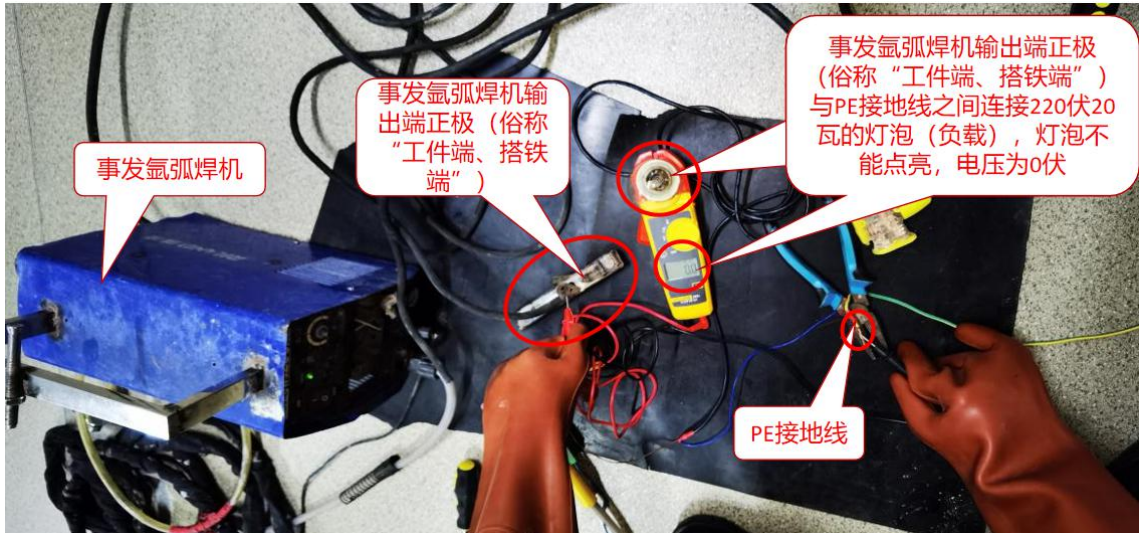
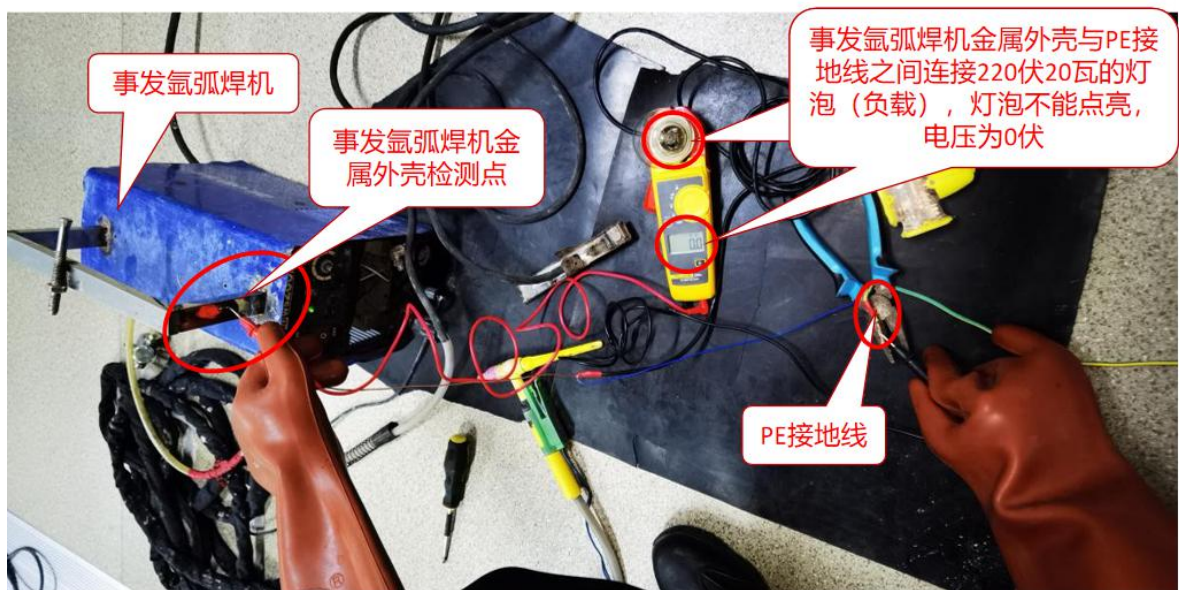
第一种情况的上述两种测试方法，事发氩弧焊机输出端正极和金属外壳与 PE 接地线之间分别连接 220 伏 20 瓦的灯泡（负

载)，灯泡均不能点亮。（见图 22、图 23）

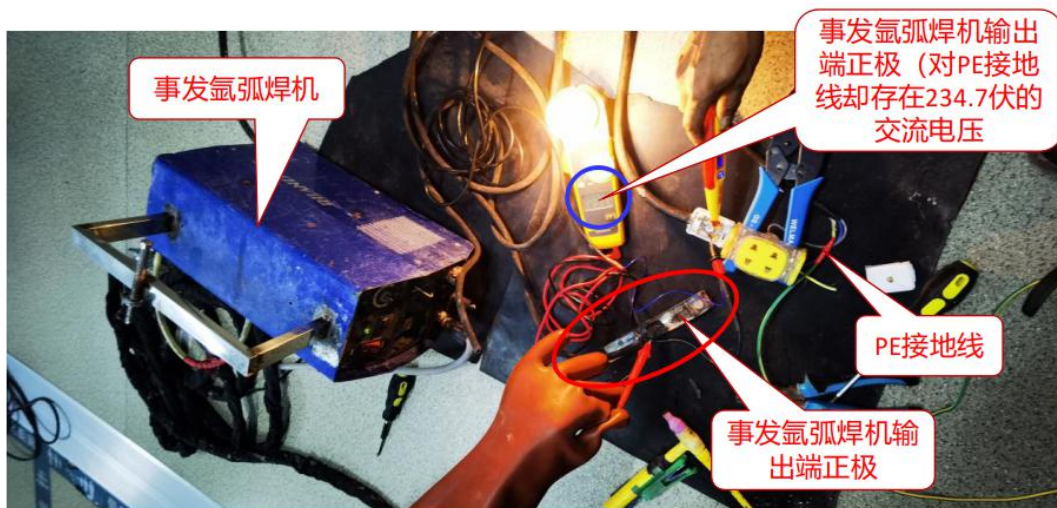
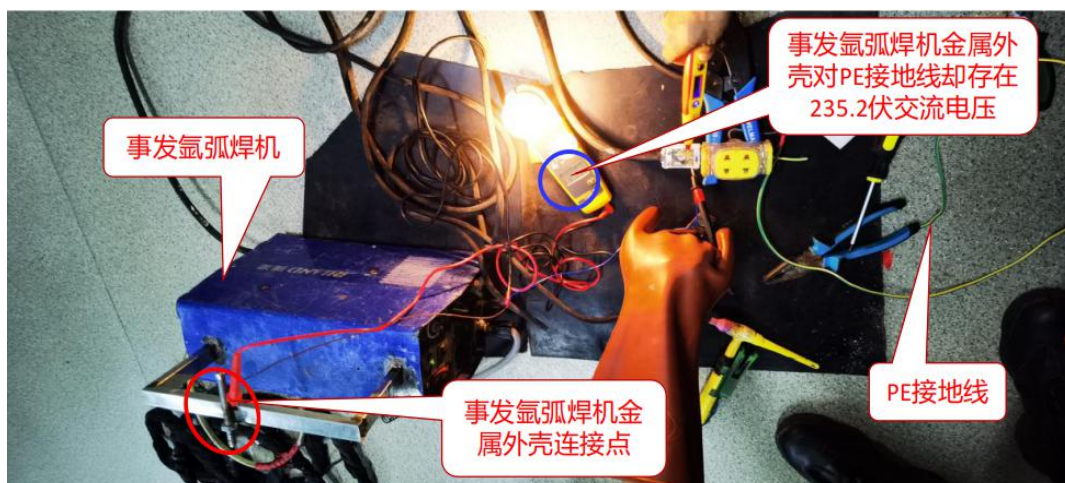
在第一种情况测试完毕后，将事发氩弧焊机及其电源线移动一个地方再测试，同样将事发氩弧焊机电源启动开关闭合通电待机情况下，测得事发氩弧焊机输出端正极对 PE 接地线之间存在 234.7 伏的交流电压，事发氩弧焊机金属外壳对 PE 接地线之间也存在 235.2 伏交流电压。（见图 24、图 25）

图 24 事发氩弧焊机输出端正极（俗称“工件端、搭铁端”）对 PE 接地线存在 234.7 伏的交流电压

图 25 事发氩弧焊机浸塑外壳对 PE 接地线存在 235.2 伏的交流电压

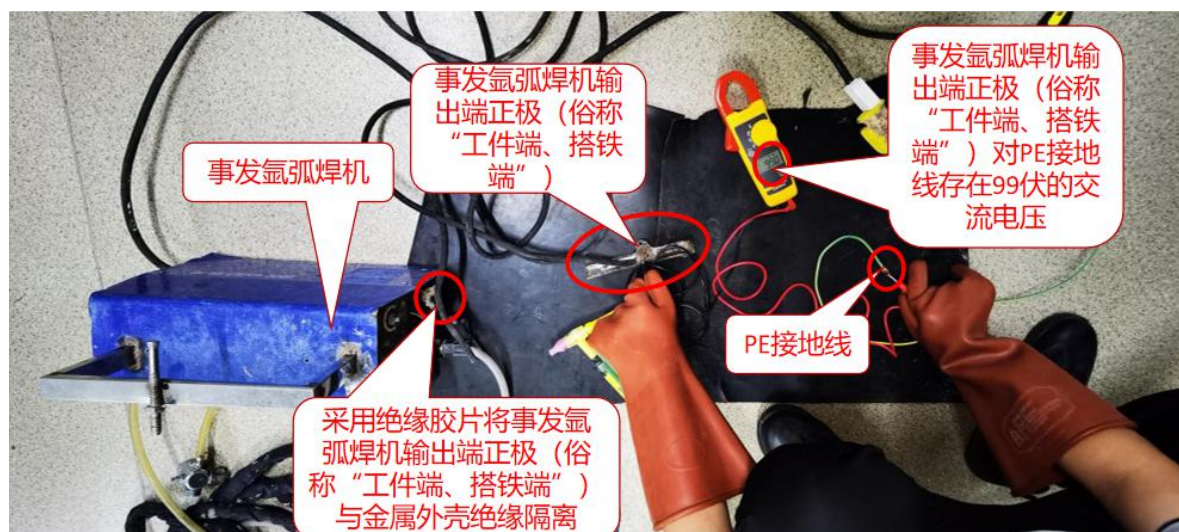
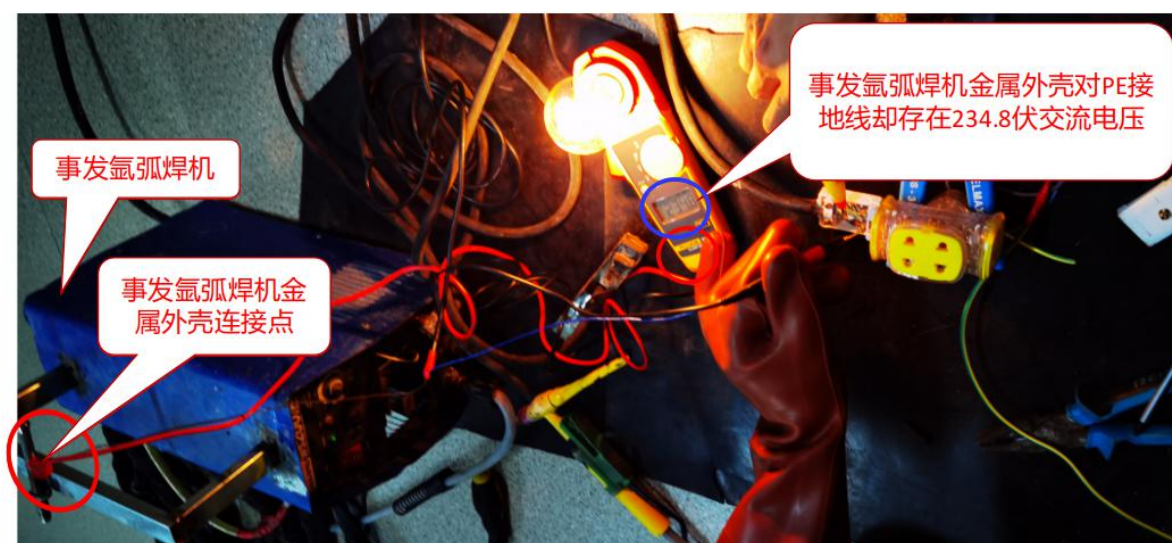
再采用绝缘胶片对该焊机输出端正极与该焊机金属外壳接触导通位置进行绝缘隔离后进行测试，测得该焊机输出端正极对PE接地线之间也存在99伏的交流电压，事发氩弧焊机金属外壳对PE接地线之间却存在234.8伏交流电压。（见图26、图27）

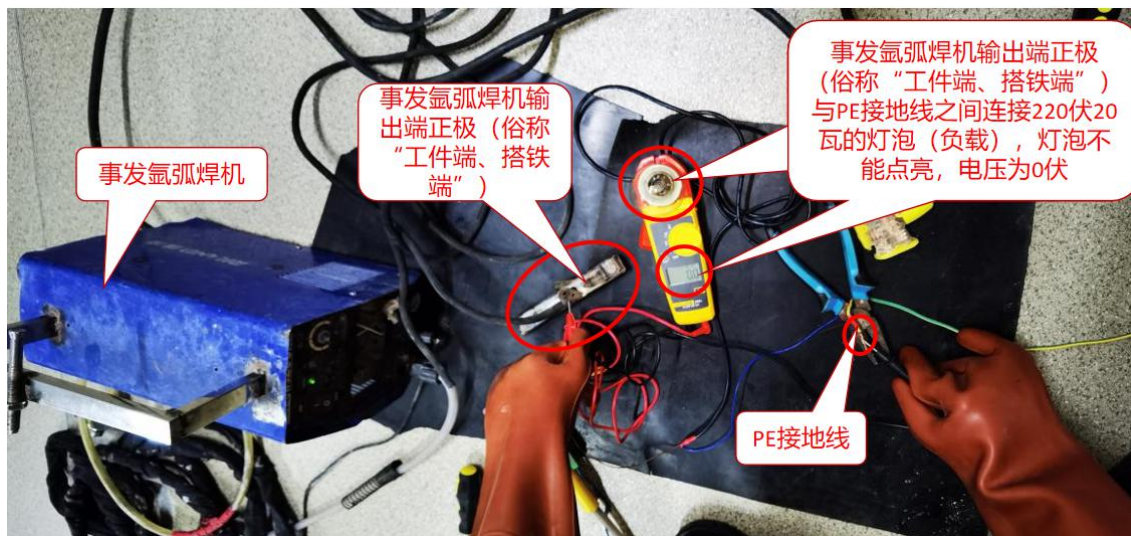
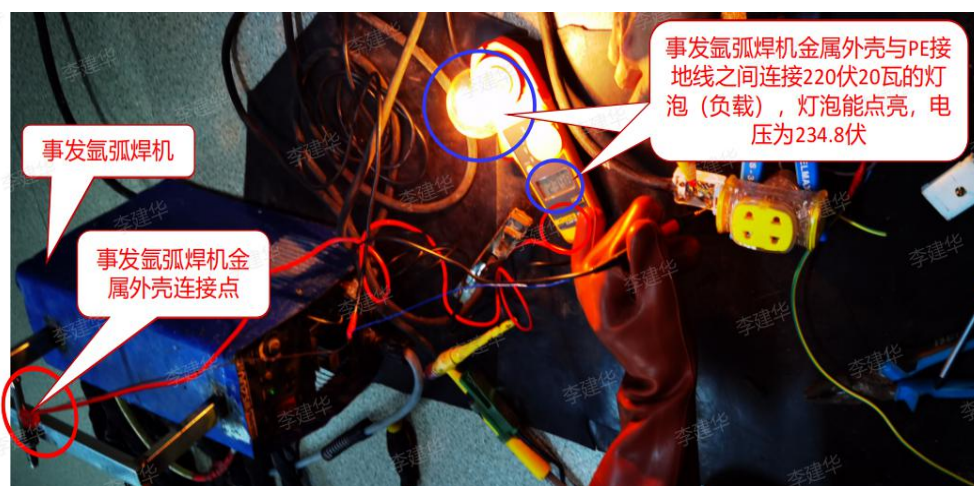
第二种情况的上述两种测试方法，当该氩弧焊机输出端正极与 PE 接地线之间连接 220 伏 20 瓦的灯泡（负载）时，灯泡仍不能点亮。当该氩弧焊机金属外壳与 PE 接地线之间连接 220 伏 20 瓦的灯泡（负载）时，灯泡却能点亮。（见图 28、图 29）

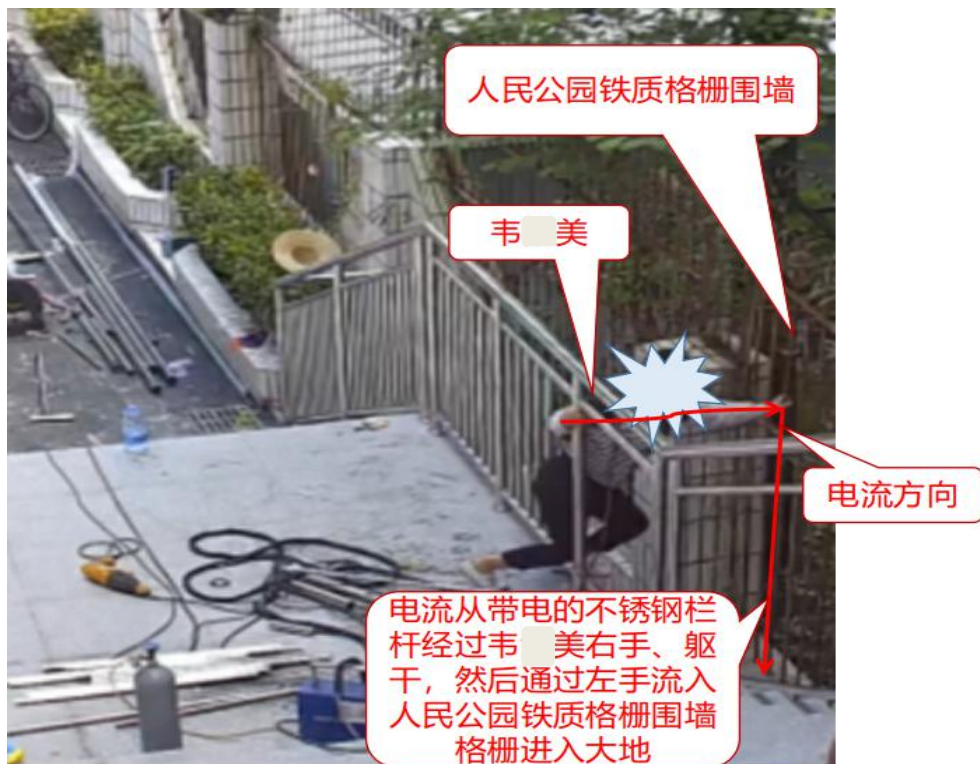
图 31 韦某美触电电流示意图

根据勘查分析，当事发氩弧焊机在电源启动开关闭合通电待机和外力作用下，一旦事发氩弧焊机电源插头黄绿色保护接地导线端头裸露的铜导体和带电的电源插头蓝色导线与插脚连接处铜导体裸露部分相触碰就会导致事发氩弧焊机外壳带电，而事发氩弧焊机“搭铁”导线因与事发氩弧焊机外壳接触导通，事发不锈钢扶手栏杆又与事发氩弧焊机“搭铁”捆绑在一起，从而导致事发不锈钢扶手栏杆带电。

事发前，由于韦某美是站在无机绝缘材料大理石上进行焊接施工作业（就像踩在绝缘垫上），即便施工作业过程中韦某美手触碰到带电的事发不锈钢扶手栏杆，韦某美身上带有的 235 伏左右的电压，也不会有电流经过韦某美的身体流入大地，不会造成韦某美发生触电事故。但当韦某美左手抓住接地电阻为 3.02 欧姆的人民公园铁质格栅围墙格栅的一瞬间，电流立即就从带电的事发不锈钢栏杆经过韦某美右手、躯干，然后通过左手流入人民公园铁质格栅围墙格栅进入大地形成导通电路，导致韦某美触电后抢救无效死亡。（见图 31）
